OBS! Ved behandling af bund er følgende meget vigtigt: Ingen afmontering af dækplader for batteri. Hvad angår orange kabler der er under El/hybrid-biler, så er disse stærkstrømsførende! Disse kabler skal altid være synlige og må ikke påføres produkt. Der kan også sidde gule advarselstrekanter/signalmærker, disse må heller ikke påføres produkt.

Volkswagen ID.4

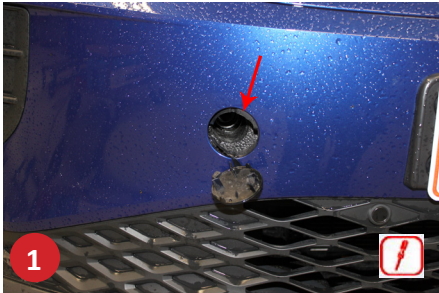
1 Slæbe anordning i frontkofanger behandles via eks. Proppet hul.

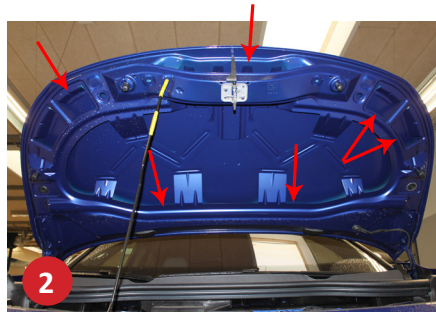
2 Fronthjelm behandles via eks. Åbninger hele vejen rundt.

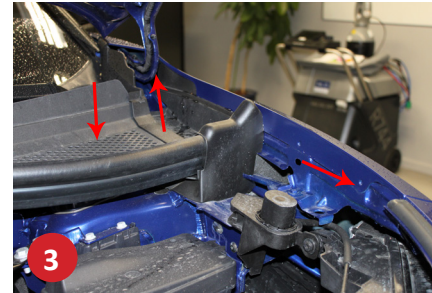
3 Behandl tårne foroven gennem huller i plastplade v/torpedo samt forskærme foroven via eks. åbninger.

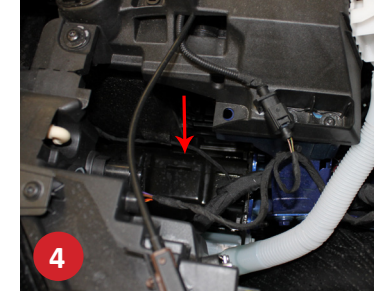
4 Behandl vange spidser v/ frontkofanger.

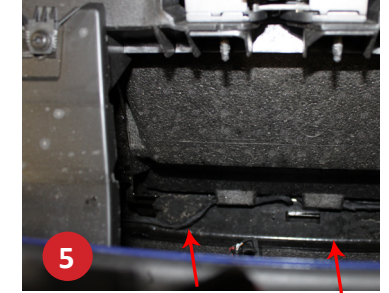
5 Behandl tværvange i kofanger via åbning v/låsetøj.

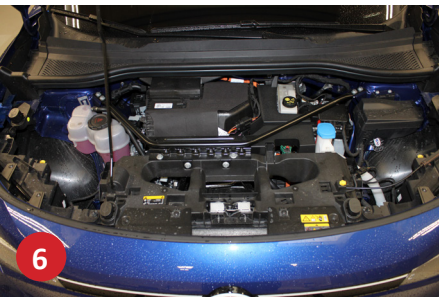
6 Motorrum. Behandl længdevanger, langs kanten v/forskærme, tårne, samt hængsler v/fronhjelm. **N.B. Ingen behandling på orangekabler.**

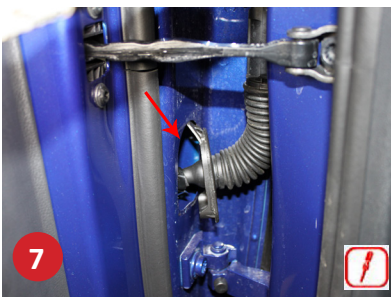
7 Fordør. Vip ledningsgennemføring ud forneden og træk ned, behandl via eks. proppet hul. **Ingen behandling mod kabinen pga. trykensor for airbag.**

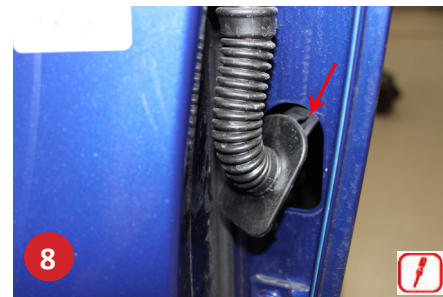
8 Bag dør. Vip ledningsgennemføring ud forneden og træk ned, behandl via eks. Proppet hul.

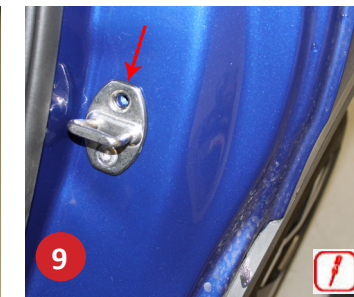
9 Bagskærm. Afmonter øverste skrue for dørgaff, behandl via eks. Hul.

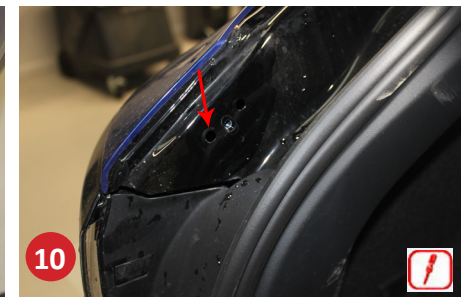
10 Bagskærm fra bagagerum. Afmonter afstandsklods v/ baglygte, behandl via skruehul. Behandles også fra under side, se billede 22.

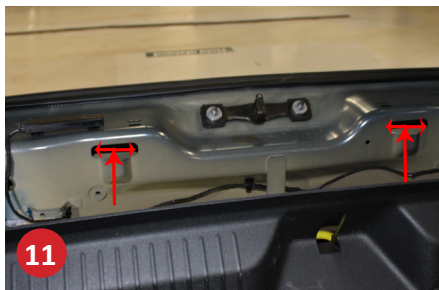
11 Bagpanel. Demonter beklædning, behandl via eks. Huller i alle retninger.

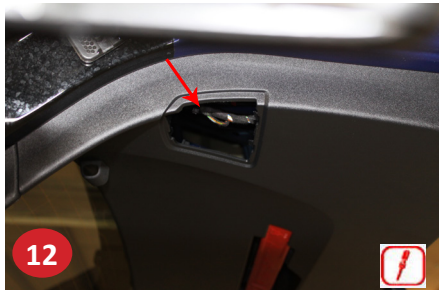
12 Bagklap. Demonter flapper, behandl via eks. Hul. **Bemærk dobbeltplade.**

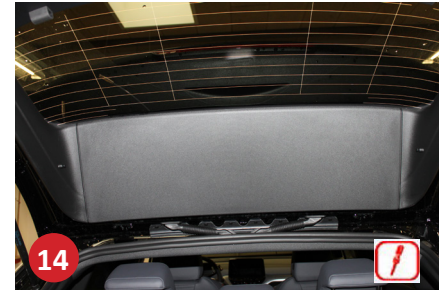
14 Bagklap foroven. Vip beklædning ud ved ruden, behandl med forsigtighed via eks. Huller.

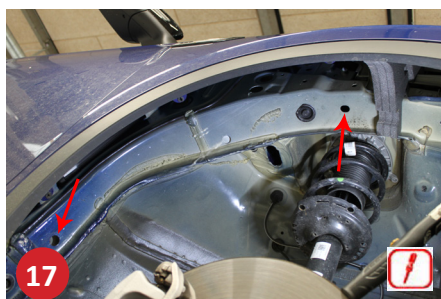
17 Topvange samt A stolpe/panel behandles via eks. Proppet huller.

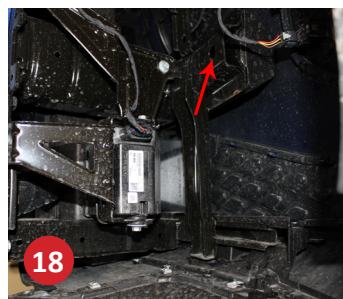
18 Tværvange samt vange spidser i front, behandles via eks. Åbning.

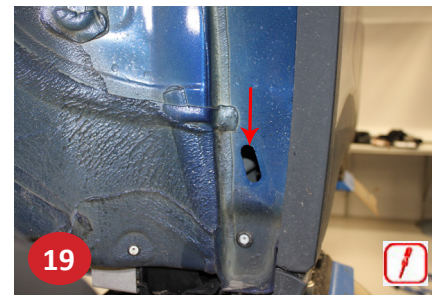
19 Panel bag, behandles via eks. Proppet hul. **Bemærk profilør indvendig i panel.**

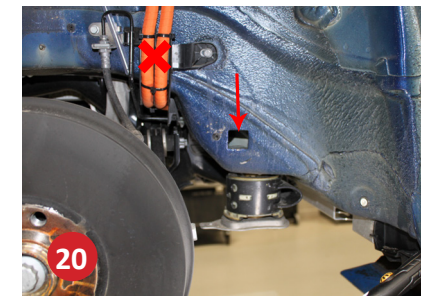
20 Forstærkning v/bagbro, behandles via eks. Hul.

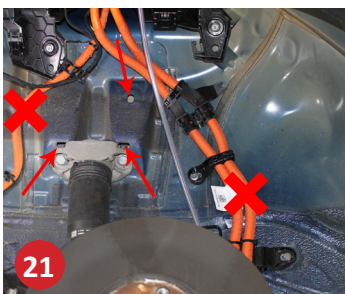
21 Forstærkning V/støddæmper, behandles via eks. Huller. **Ingen behandling på orangekabler.**

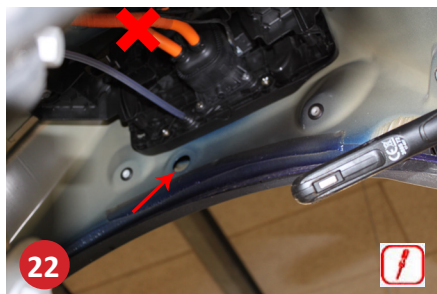
22 Bagskærm fornedden, behandles via eks. Proppet hul.

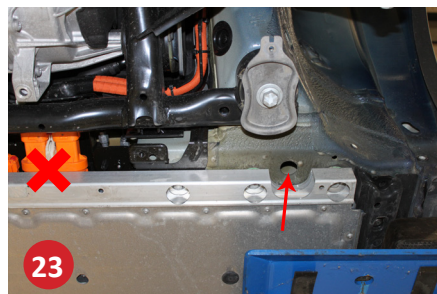
23 Tværvange efter batteri, behandles via eks. Hul. **Ingen behandling på kabler, batteristik samt batteri.**

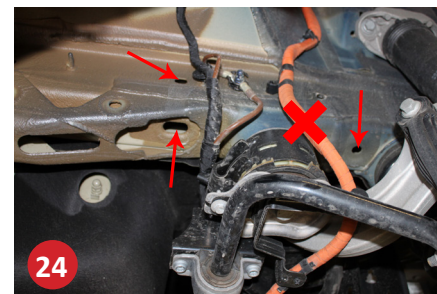
24 Behandl længdevanger bag, via eks. Huller.

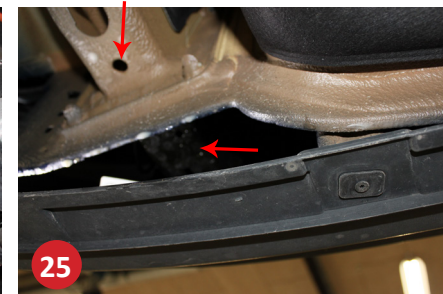
25 Vange spidser i bag samt længdevange behandles via eks. Proppet hul.

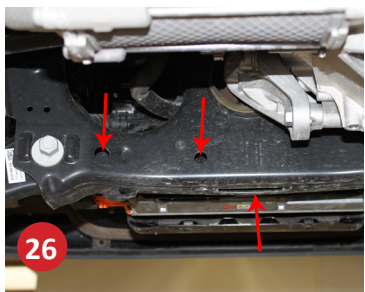
Bagbro, behandles via alle eks. Huller.

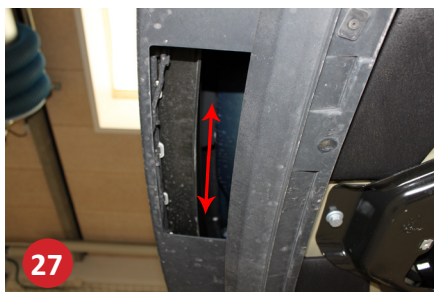
Tværvange i bagkofanger behandles via eks. Åbning.

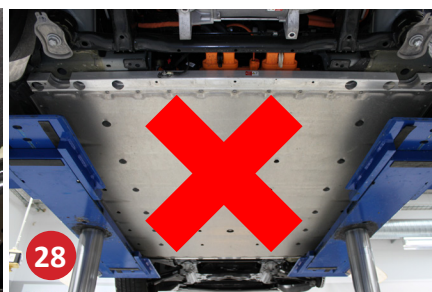
Ingen behandling på Batteri, stik samt orangekabler!!

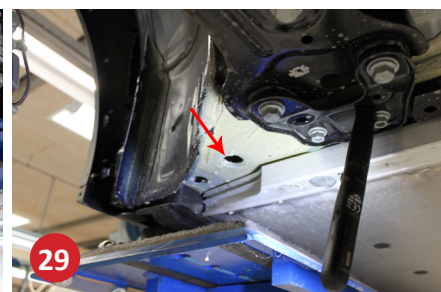
Lille længdevange før hjulkasse bag, behandles via eks. Hul.

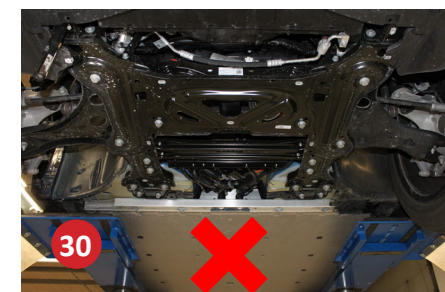
Forbro, behandles via alle eks. Huller.

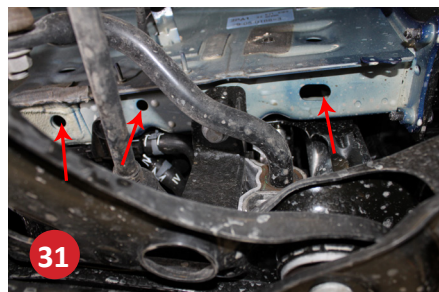
Længde vange i front, behandles via eks. Huller fornedten.
